# Deponieasphalt – ein Schadensfall im Rückblick

Thomas Egloffstein, ICP Ingenieurgesellschaft  
Prof. Czurda u. Partner mbH, Karlsruhe  
Franz Sängner, Wernigerode

Deponie Wetro Puschwitzer Feld

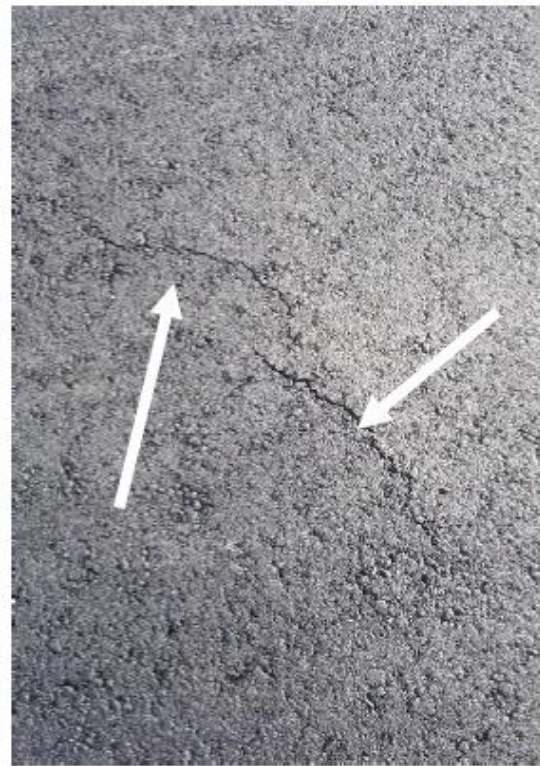
## Kategorie a) – wenige mm Breite und geringe Eindringtiefe

**Rissausprägung:  
ca. 90° Winkel  
zur Böschungsfall-  
richtung**

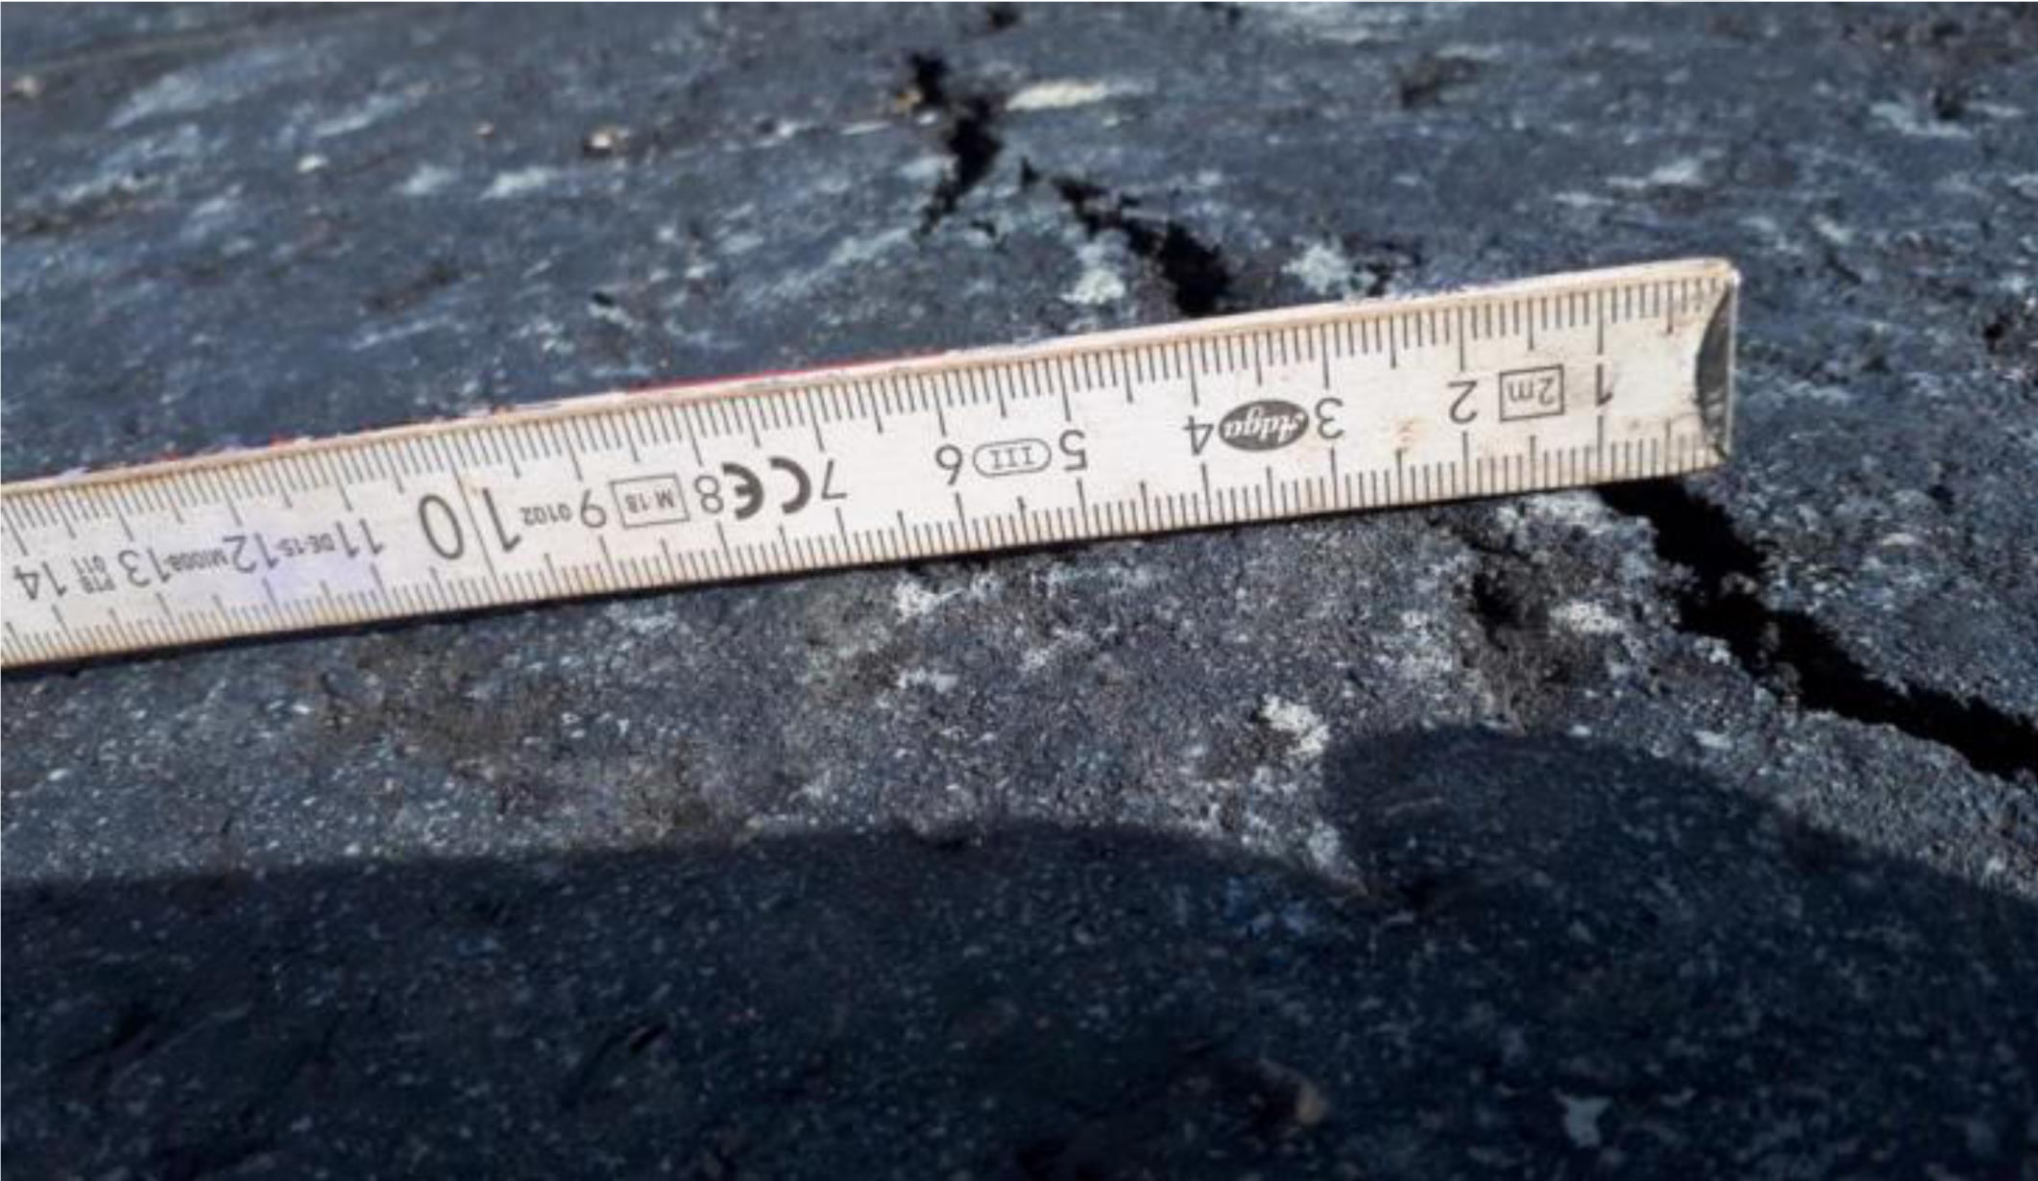
Riss der Kategorie b)  
bis zu 1 m Länge und  
1 cm Rissbreite und  
bis zu 8 cm Eindringtiefe

- Es handelt sich u. E. eindeutig um Spannungsrisse infolge der Abkühlung des Asphalts

- Die Oberfläche des Auflagers (Guttauer Ton) unter der Tragdichtschicht  
=> ist bröselig, krümelig, hat Abplatzungen und Klumpen, ist z. T. uneben

- => Der Asphalt kann die aus der Abkühlung entstehenden Spannungen nicht in Verbindung mit einer stabilen Unterlage abbauen

Des Weiteren wirkt sich die Einbautechnologie an der > 80 m langen Böschung mit  $N = 1 : 4$  ungünstig aus

- keine Fahrunterstützung des Fertiglers durch ein Zugseil
- kein Beschickerwagen, der Fertiger musste bis zu 4 mal auf der Oberfläche des Tons nach oben Fahren um Asphaltmischgut nachzufüllen => negative Auswirkungen auf das Auflager der TD-DA
- Die Walzenverdichtung kann erst einsetzen wenn die diskontinuierlich gefertigte Bahn in voller Länge fertiggestellt ist (Dauer ca. 50 Minuten bis über eine Stunde)
- Der untere Abschnitt ist dadurch schon deutlich weiter abgekühlt als der obere Abschnitt, die Folgen sind  
=> unterschiedlich große Abkühlspannungen und unterschiedlich ausgeprägte Spannungen in Folge der beim Walzen auf unterschiedlich heißen/warmen Asphalt eingetragenen Tangentialkräfte  
=> waagerechte Risse quer zur Böschung und sternförmige Risse (Unebenheiten, Tonklumpen)

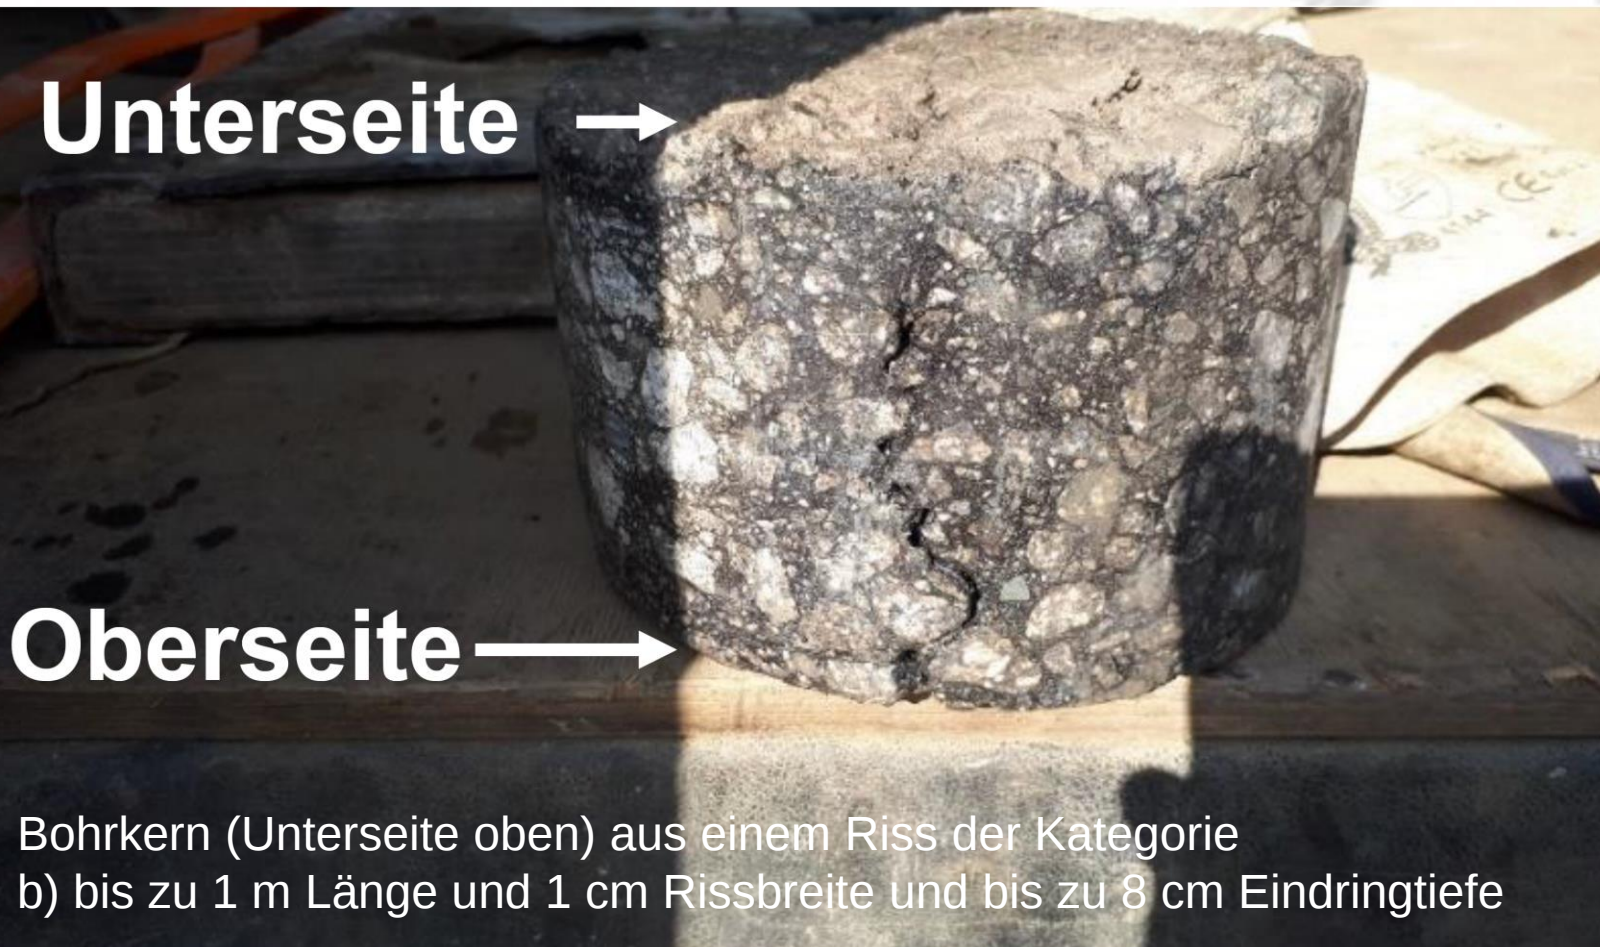
Bohrkern (Unterseite oben) aus einem Riss der Kategorie b) bis zu 1 m Länge und 1 cm Rissbreite und bis zu 8 cm Eindringtiefe

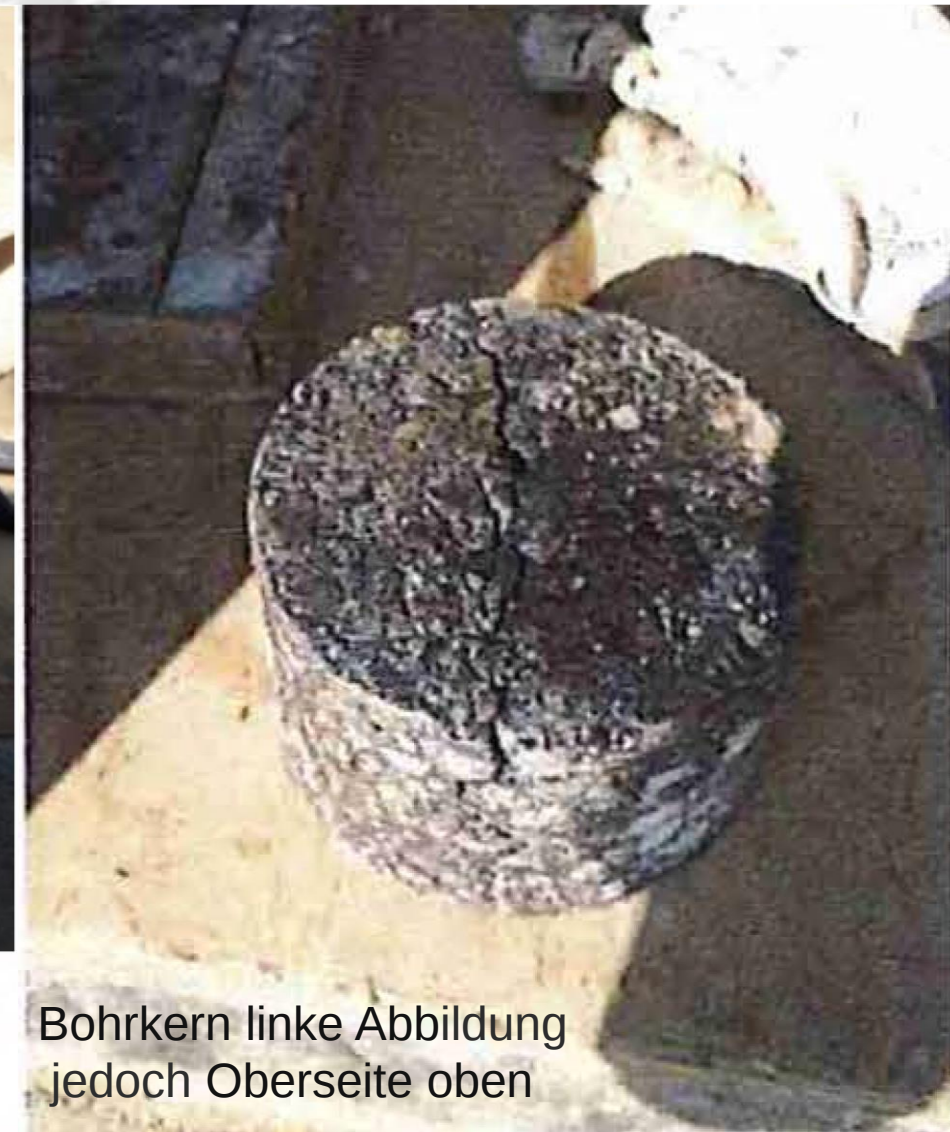
Bohrkern linke Abbildung  
jedoch Oberseite oben

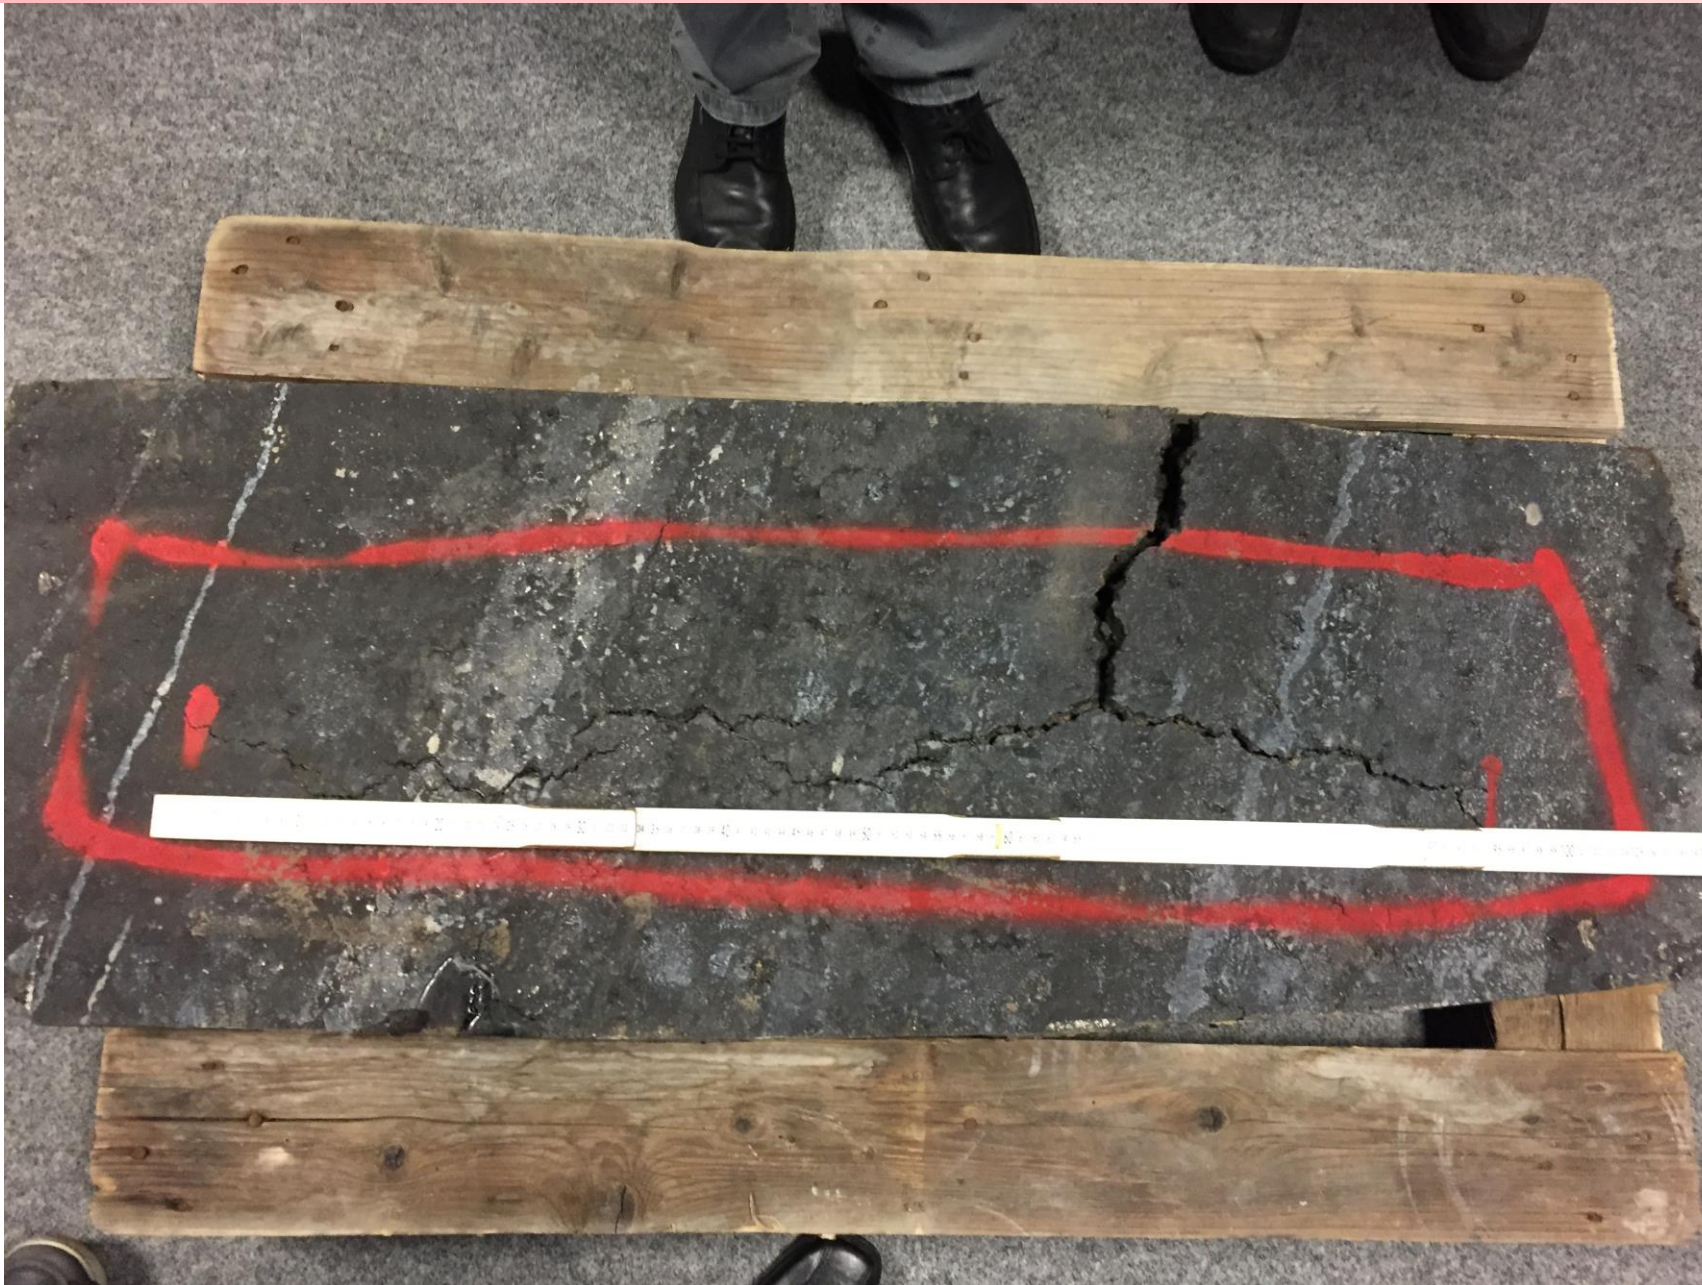
Hinweis:  
Der nach oben  
laufende Riss  
hat sich durch  
Ausbau und  
Transport der  
Probe deutlich  
vergrößert  
(Vergl. Foto  
oben in situ)

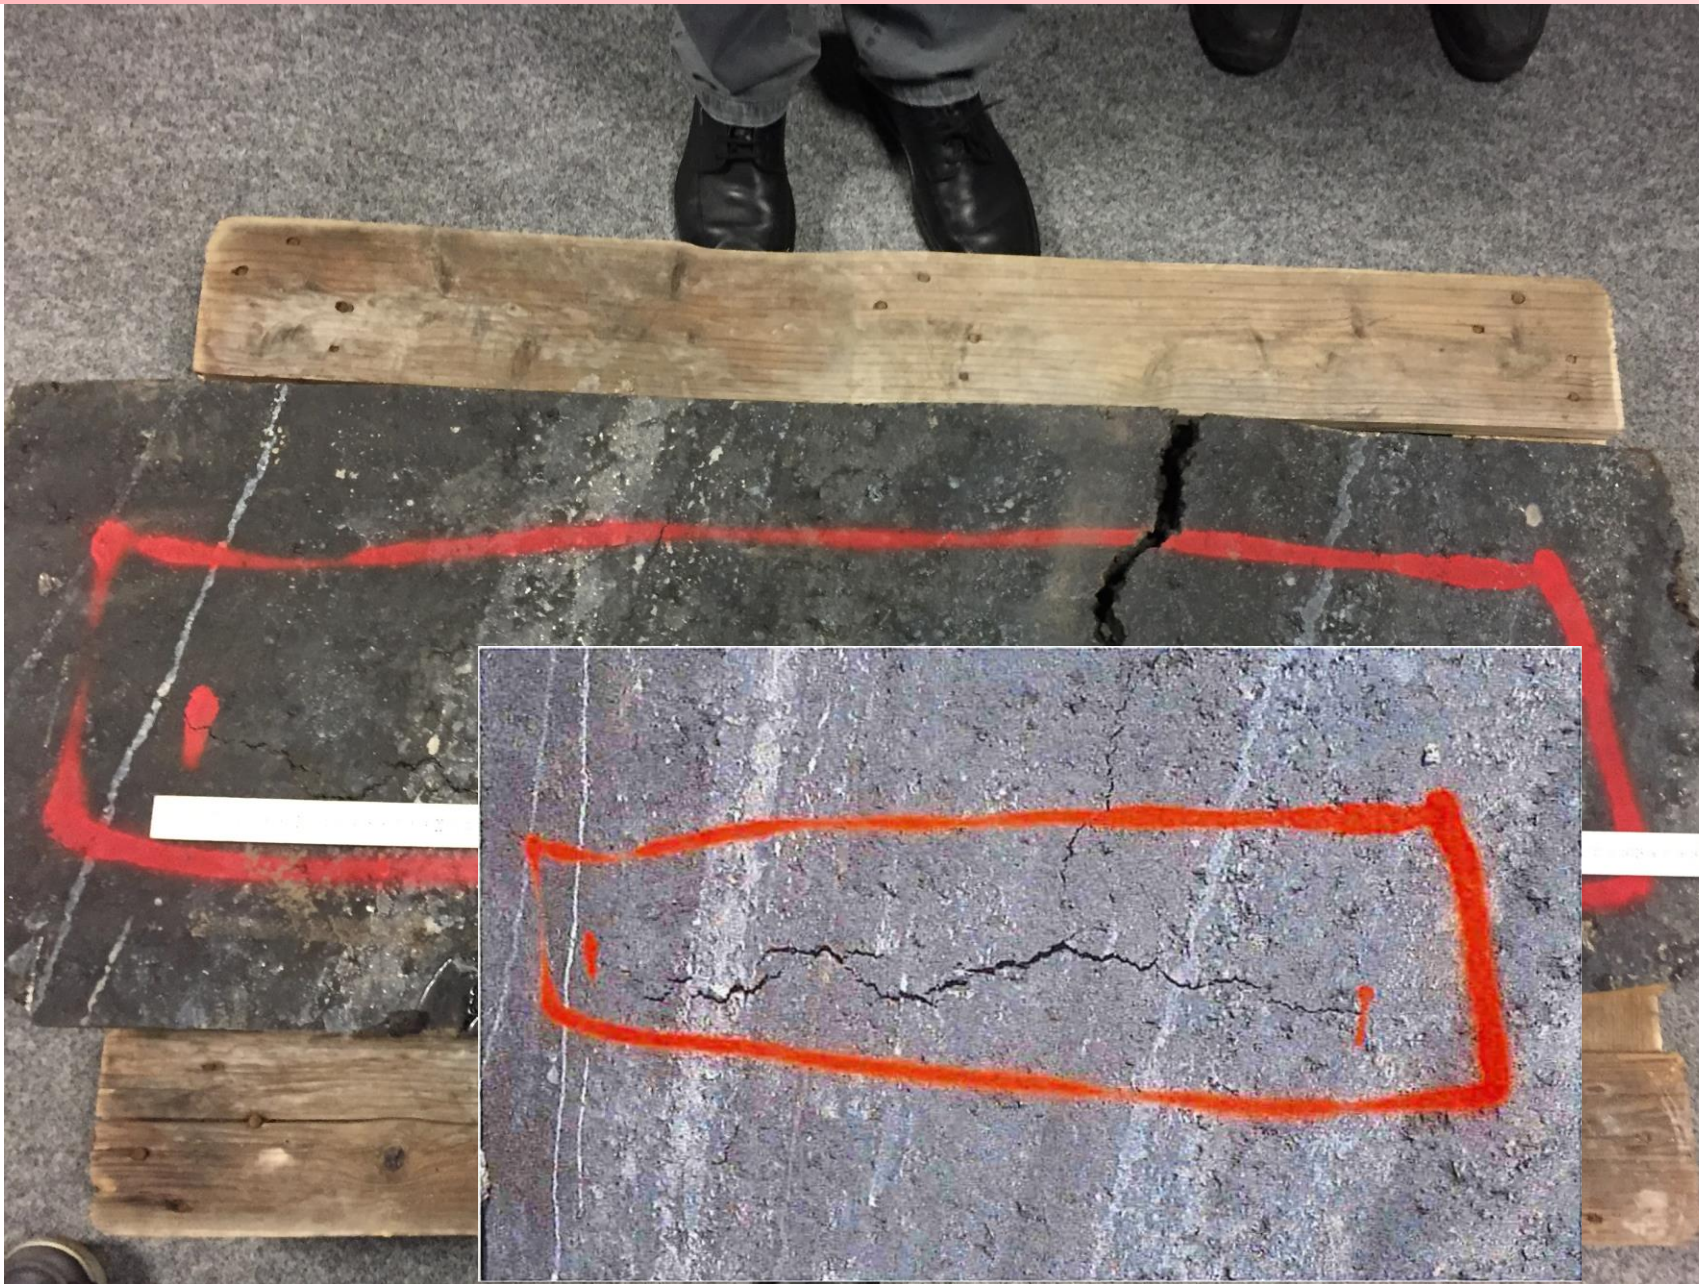
Hinweis:  
Der nach oben  
laufende Riss  
hat sich durch  
Ausbau und  
Transport der  
Probe deutlich  
vergrößert  
(Vergl. Foto  
oben in situ)

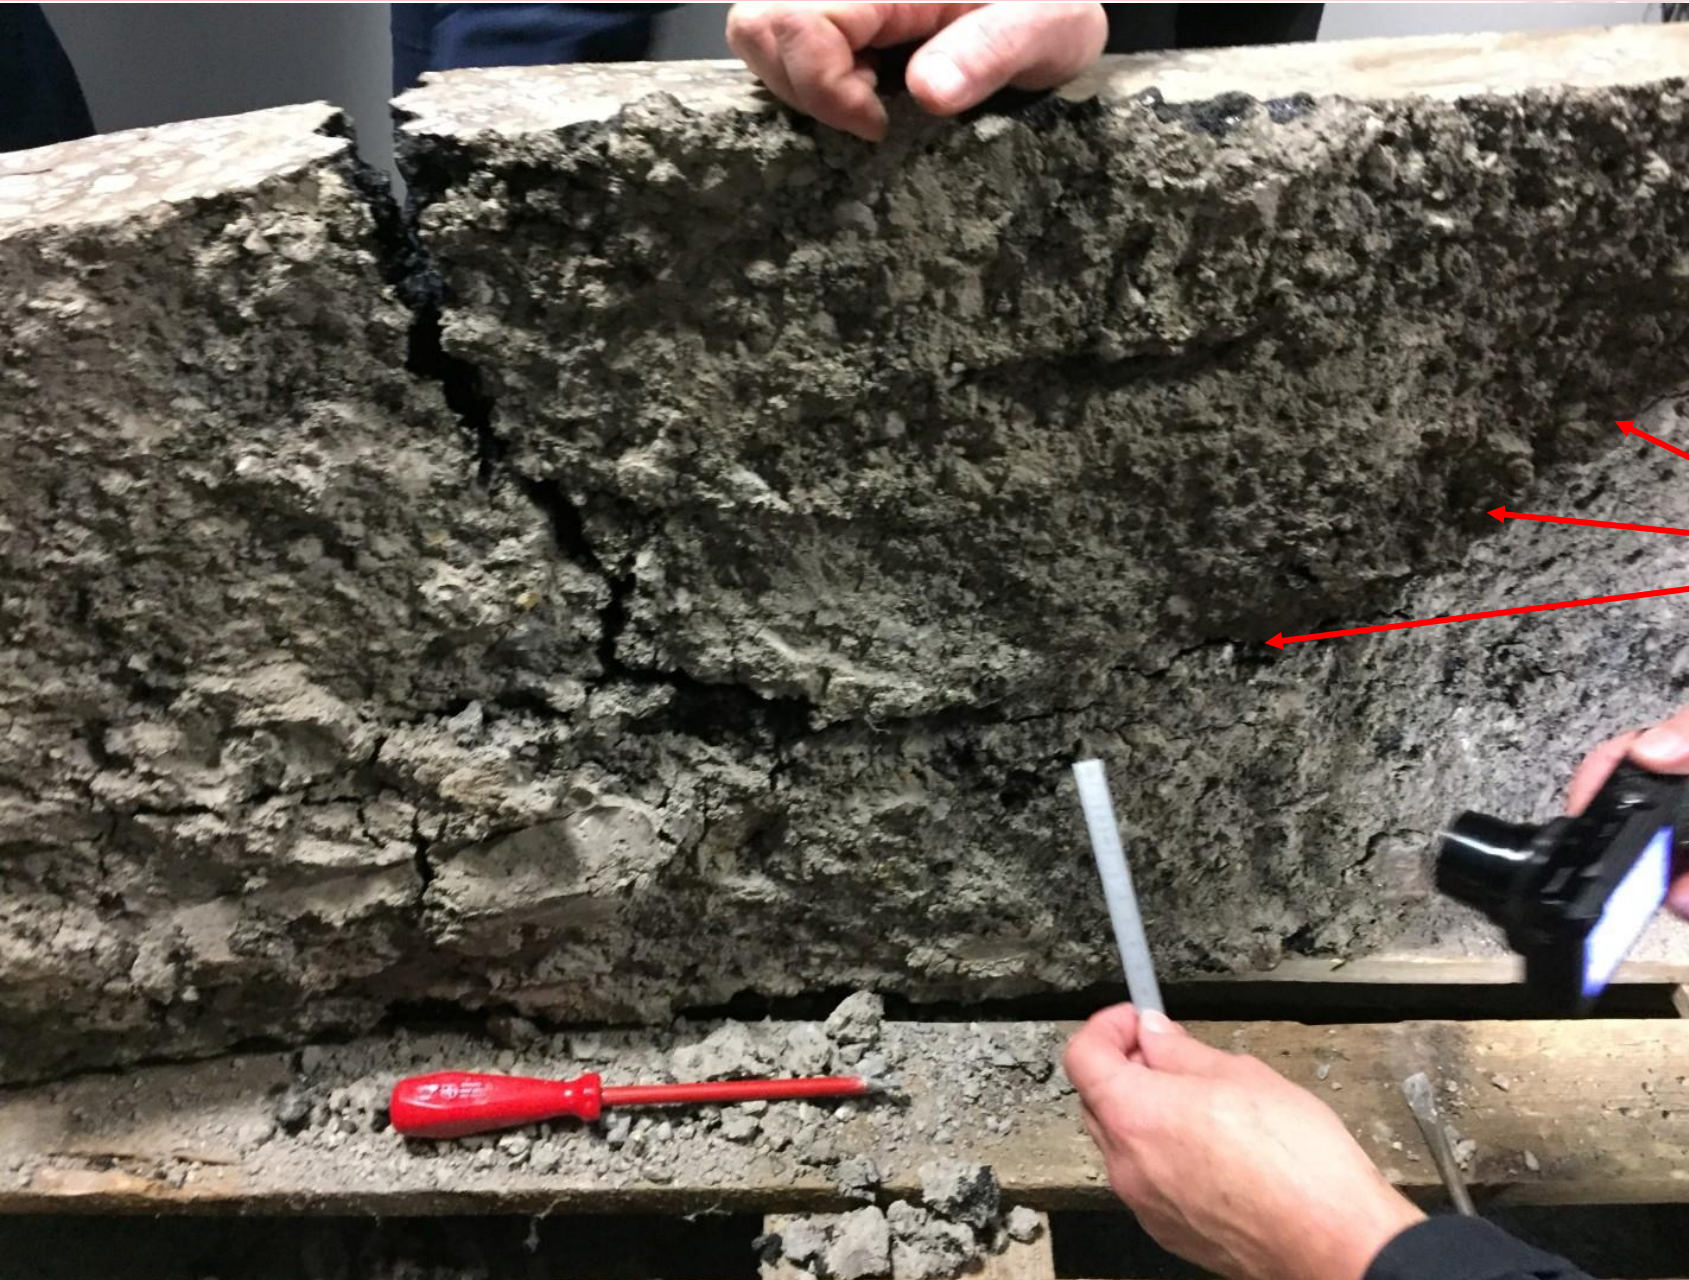
Minderstärke  $\approx 5,3$  statt  $\geq 8$  cm

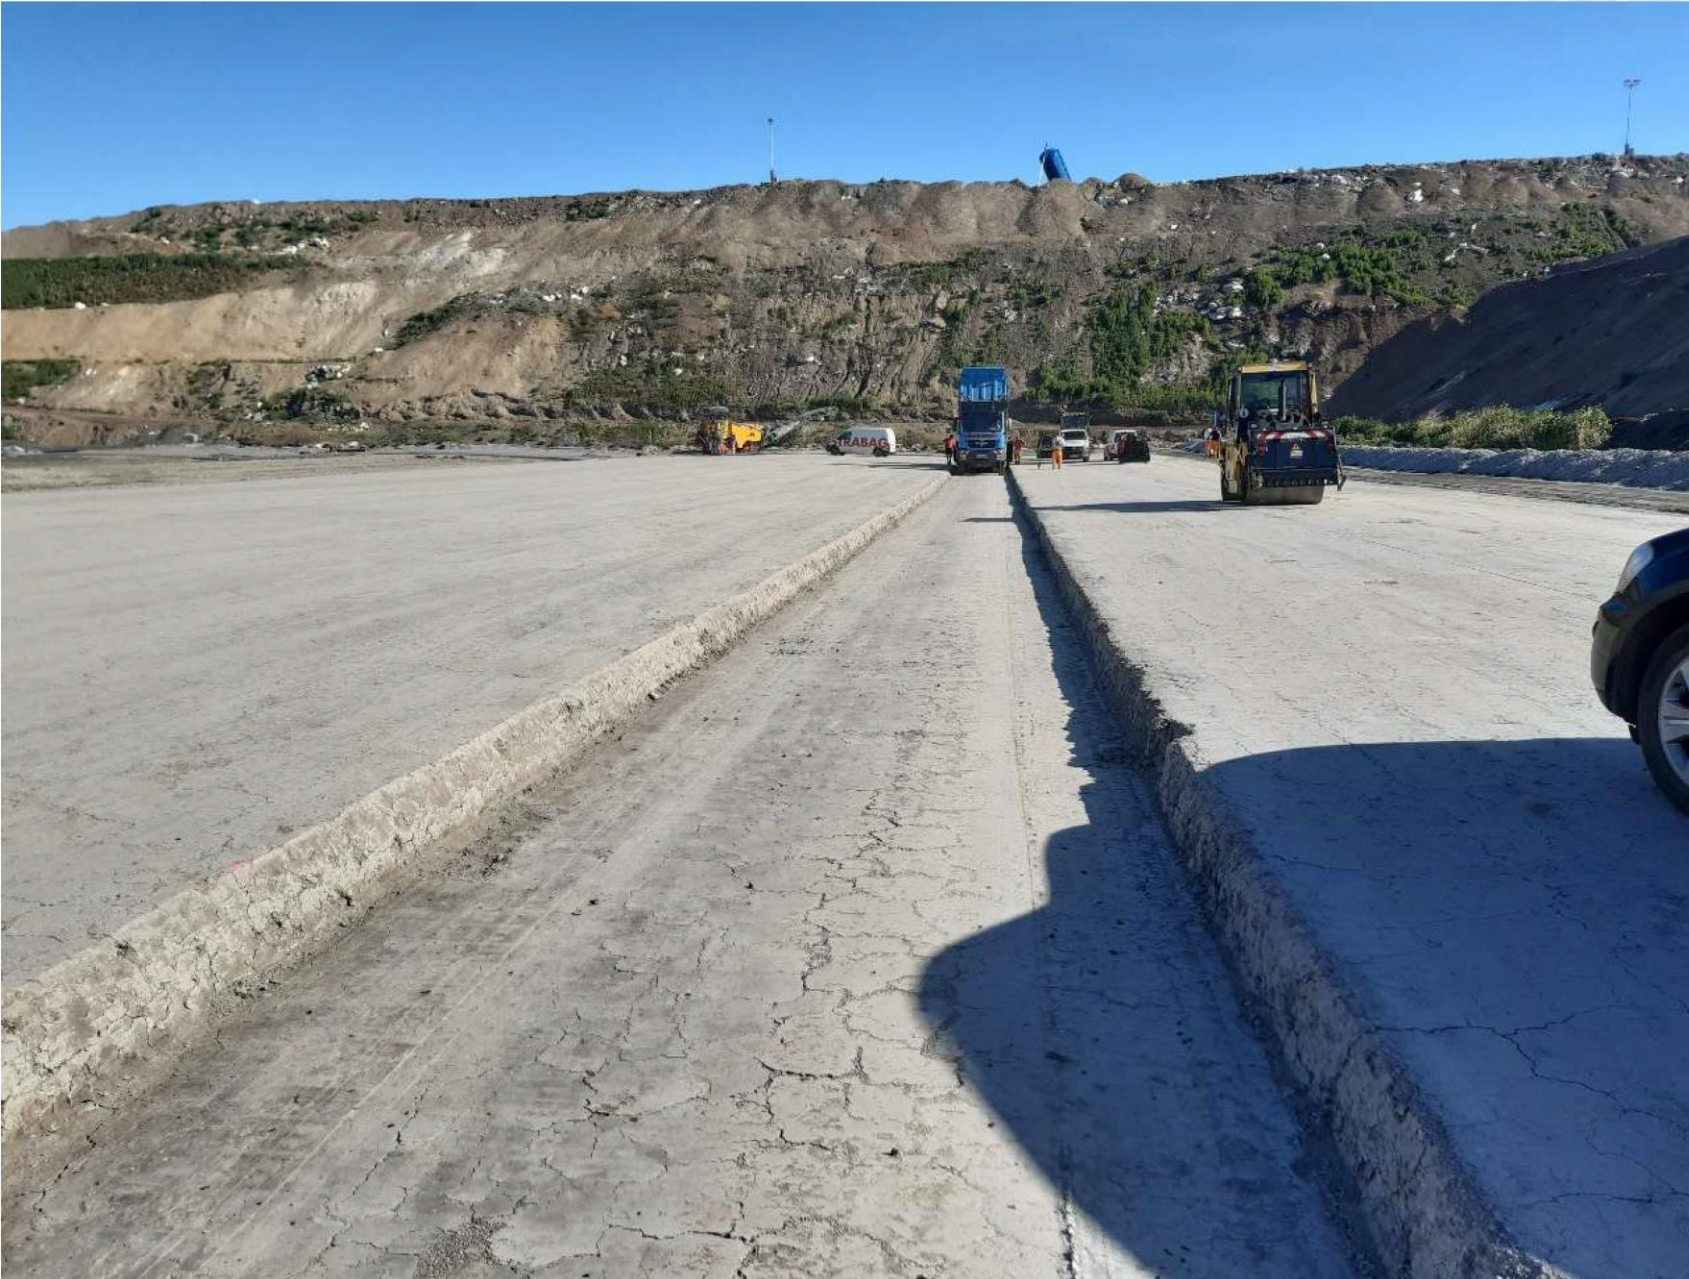
Quelle: Abschlussbericht FP vom  
29.10.2020 Anlage 14  
Fotodokumentation, Abb. 9

Aus der Dichtung ausgeschälter  
Bereich mit nahezu senkrechten  
Wänden zum Einbau des  
Asphaltblocks für das Rohraufleger  
Bemerkenswert die auch hier  
schon wieder aufgerissene  
Oberfläche der mineralischen  
Dichtung

- Das Auflager für den Asphaltblock wurde mit nahezu senkrechten Wänden aus der mineralischen Dichtung mit der Baggerschaufel herausgeschält.
- Bei dieser „Aushubmethode“ entsteht ein abrupter Übergang vom Tonaufleger zum Asphaltblock  
=> damit ändert sich die Bettungssteifigkeit für die Asphalttragschicht entlang einer Linie  
=> Setzungsrisse sind vorprogrammiert

<sup>4</sup> Noch breitere randliche Abtreppung zur Schaffung eines gleitenden Übergangs zwischen Ton und Asphaltdichtung.

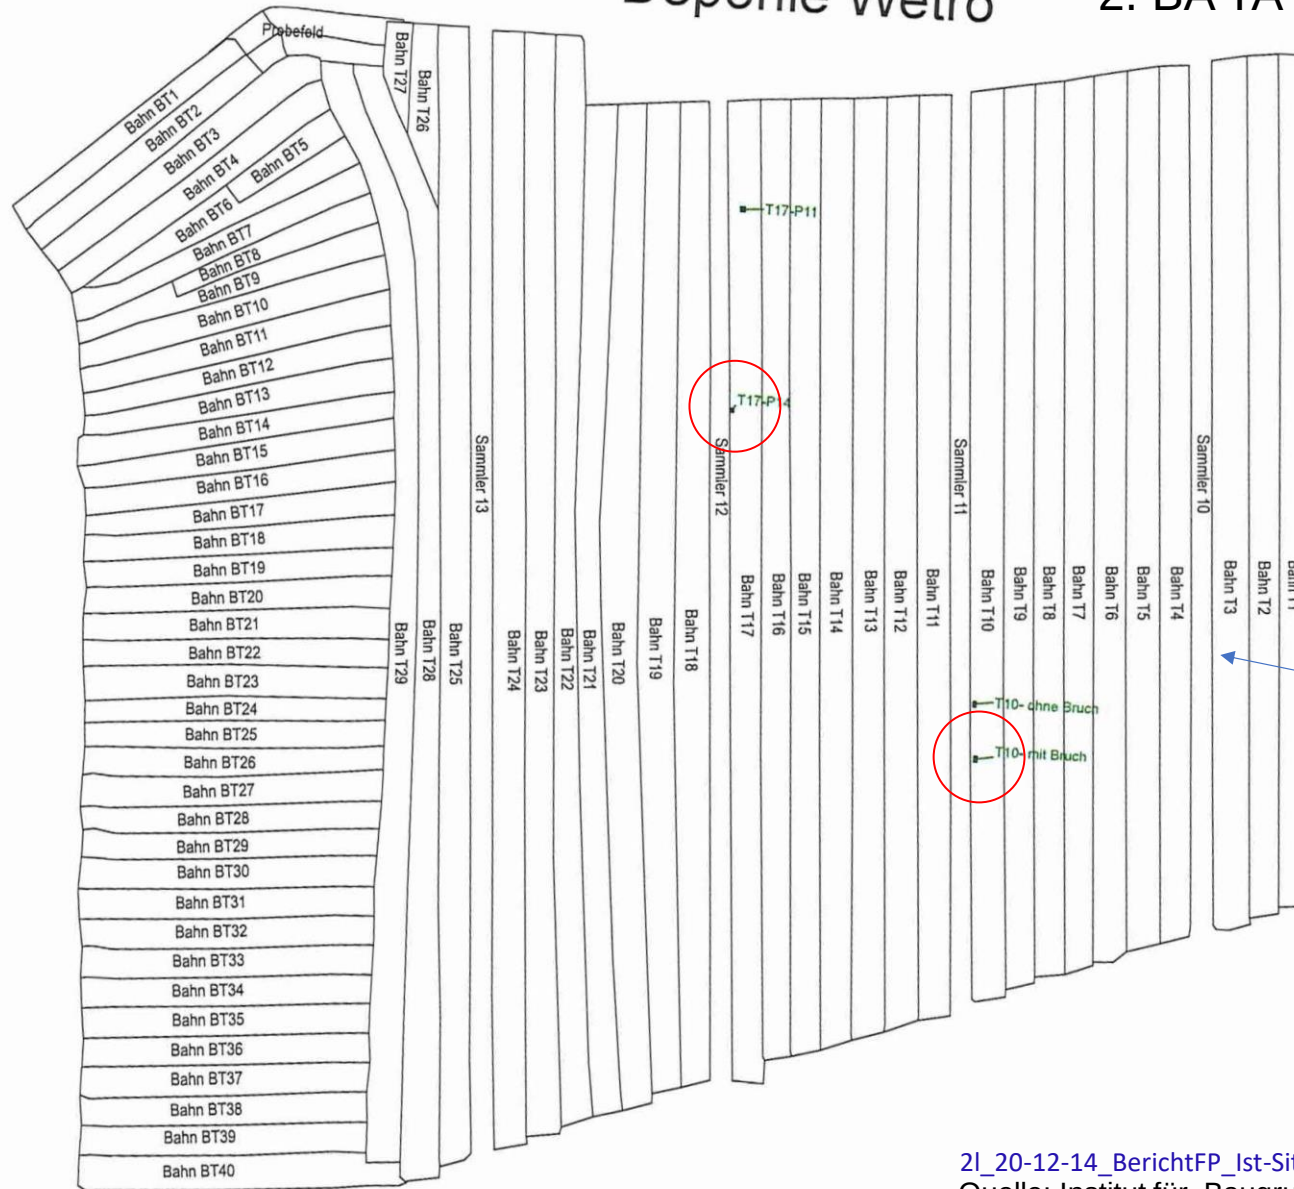
Bahnenplan mit  
Beprobungsstellen  
mit Rissen

Bahn T3  
Genaue Lage der Risse  
nicht bekannt

- Diese Risse traten nur an der Sohle und meist direkt an den Sammlern auf.
- Die Oberfläche der mineralischen Dichtung war von ähnlicher Qualität wie für 2019 geschildert.

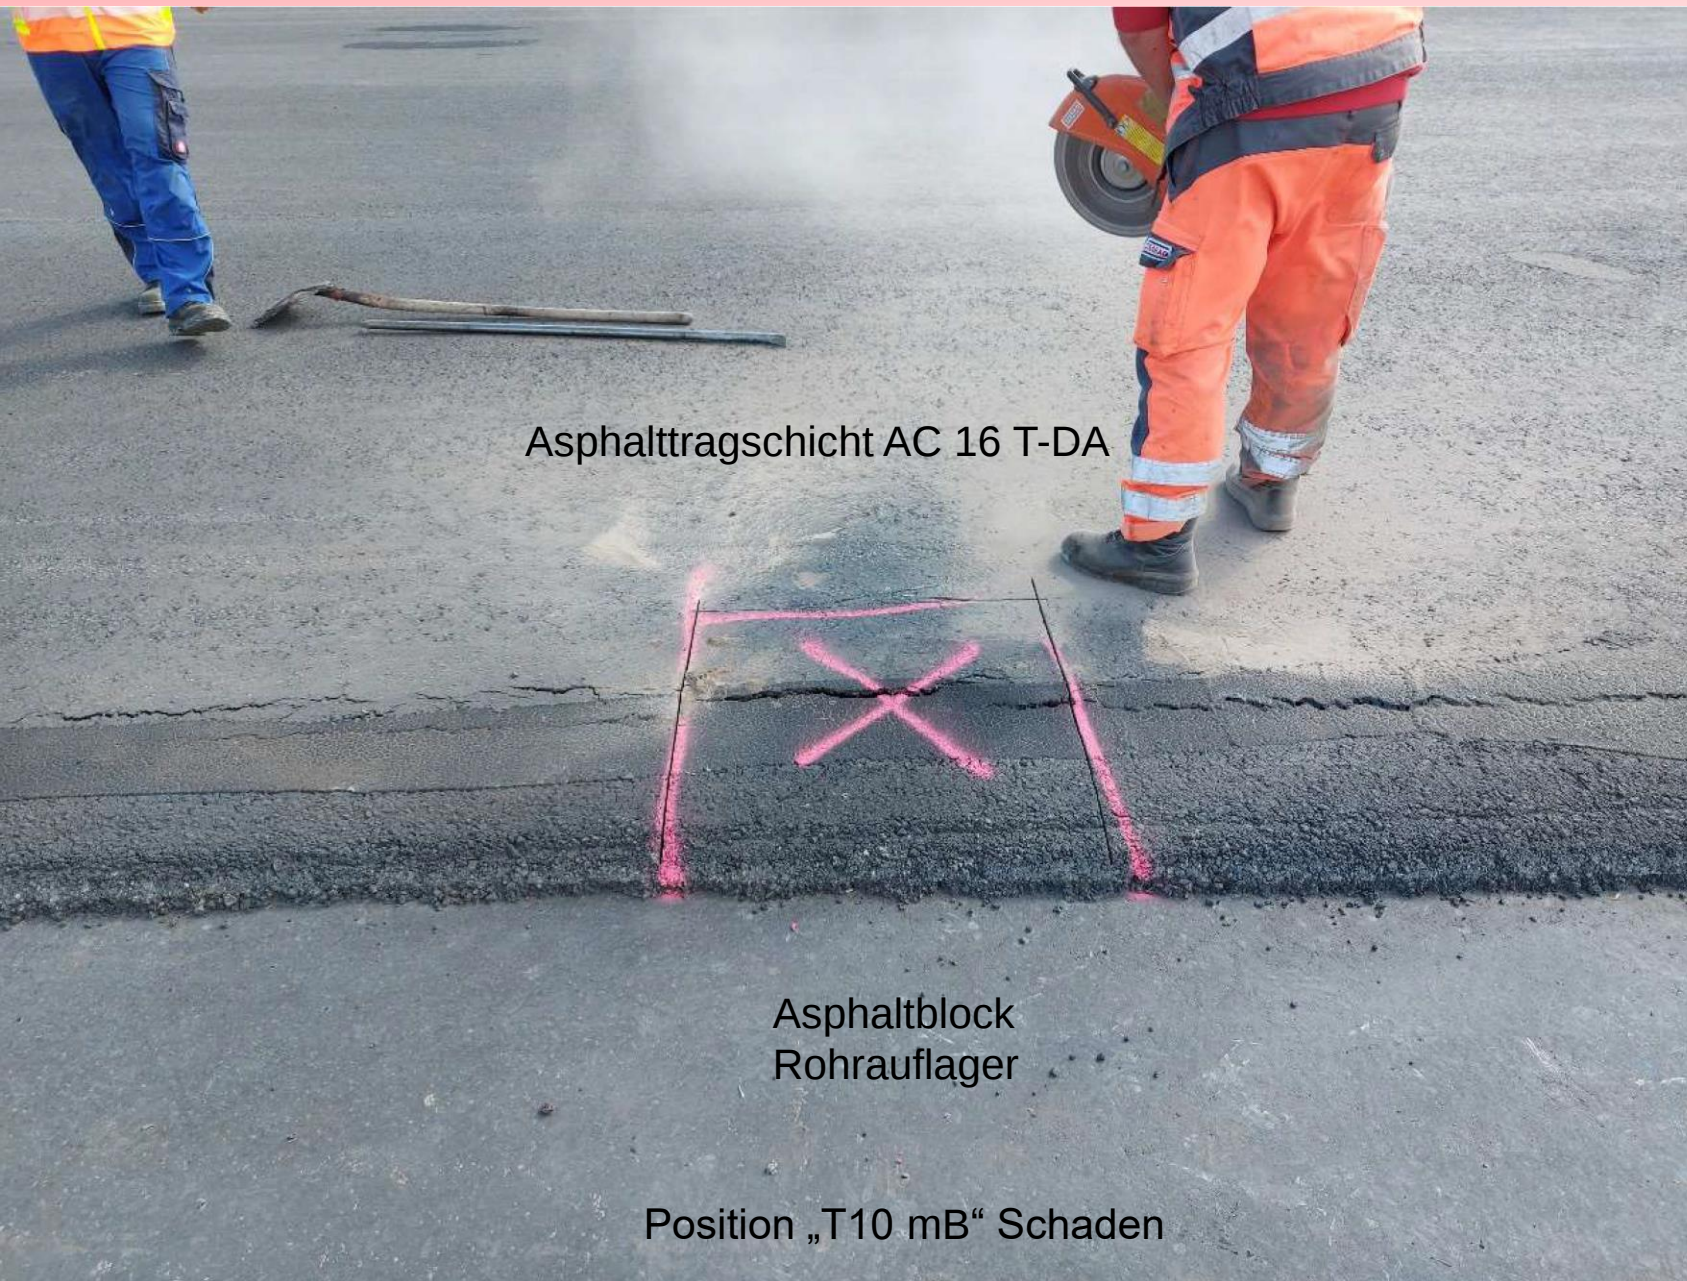
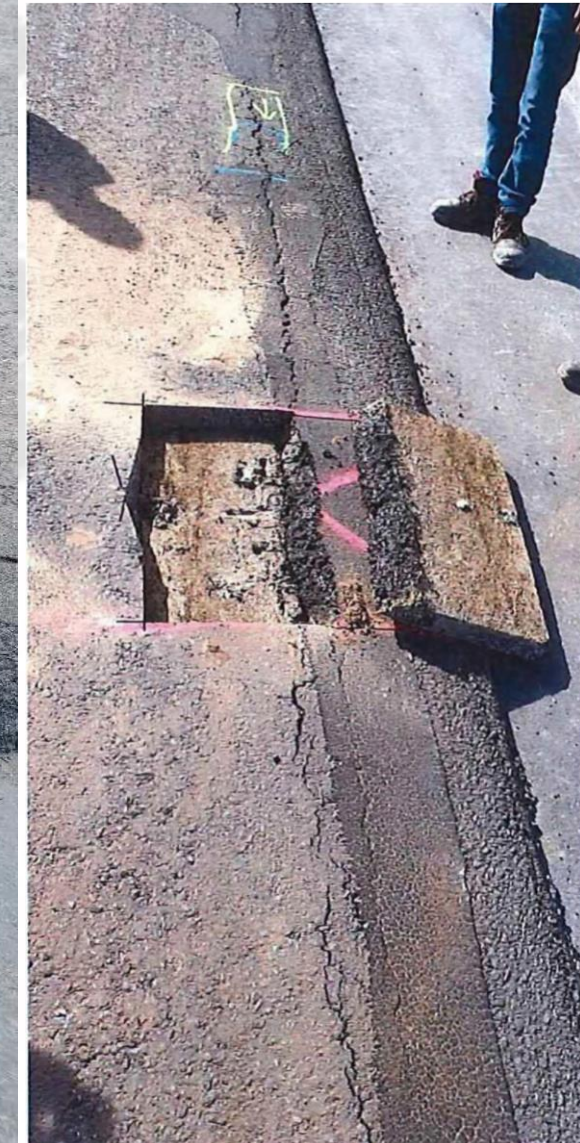
# Typischer Rissverlauf in der AC 16 T-DA entlang eines Sammlers (Bettungswechsel)

Abriss der  
Probplatte am  
Übergang zum  
Sammler (Stelle mit  
Rissbildung).  
Rissbildung entlang  
eines Sammlers.  
Deutlich erkennbar  
(rechts) der auf dem  
“Sammlerblock”  
aufliegend und mit  
diesem “verschmol-  
zenen” Bahnen-  
bereich.  
Siehe Probestück.

- Die Rißbildung (längs, entlang der Sammler) könnte dadurch verstärkt worden sein, dass diese Bahnen auf ca. 50 cm Breite mit dem Asphaltblock des Sammlers verschmolzen sind und daher nur eine geringere Bahnenbreite zum Spannungsabbau zur Verfügung steht (Spannungskonzentration am Übergang)

- Aufgrund der Querneigung zum Sammler kann zulaufendes Regenwasser durch die Risse zur mineralischen Dichtung vordringen und die unterschiedlichen Bettungsverhältnisse noch verstärken.

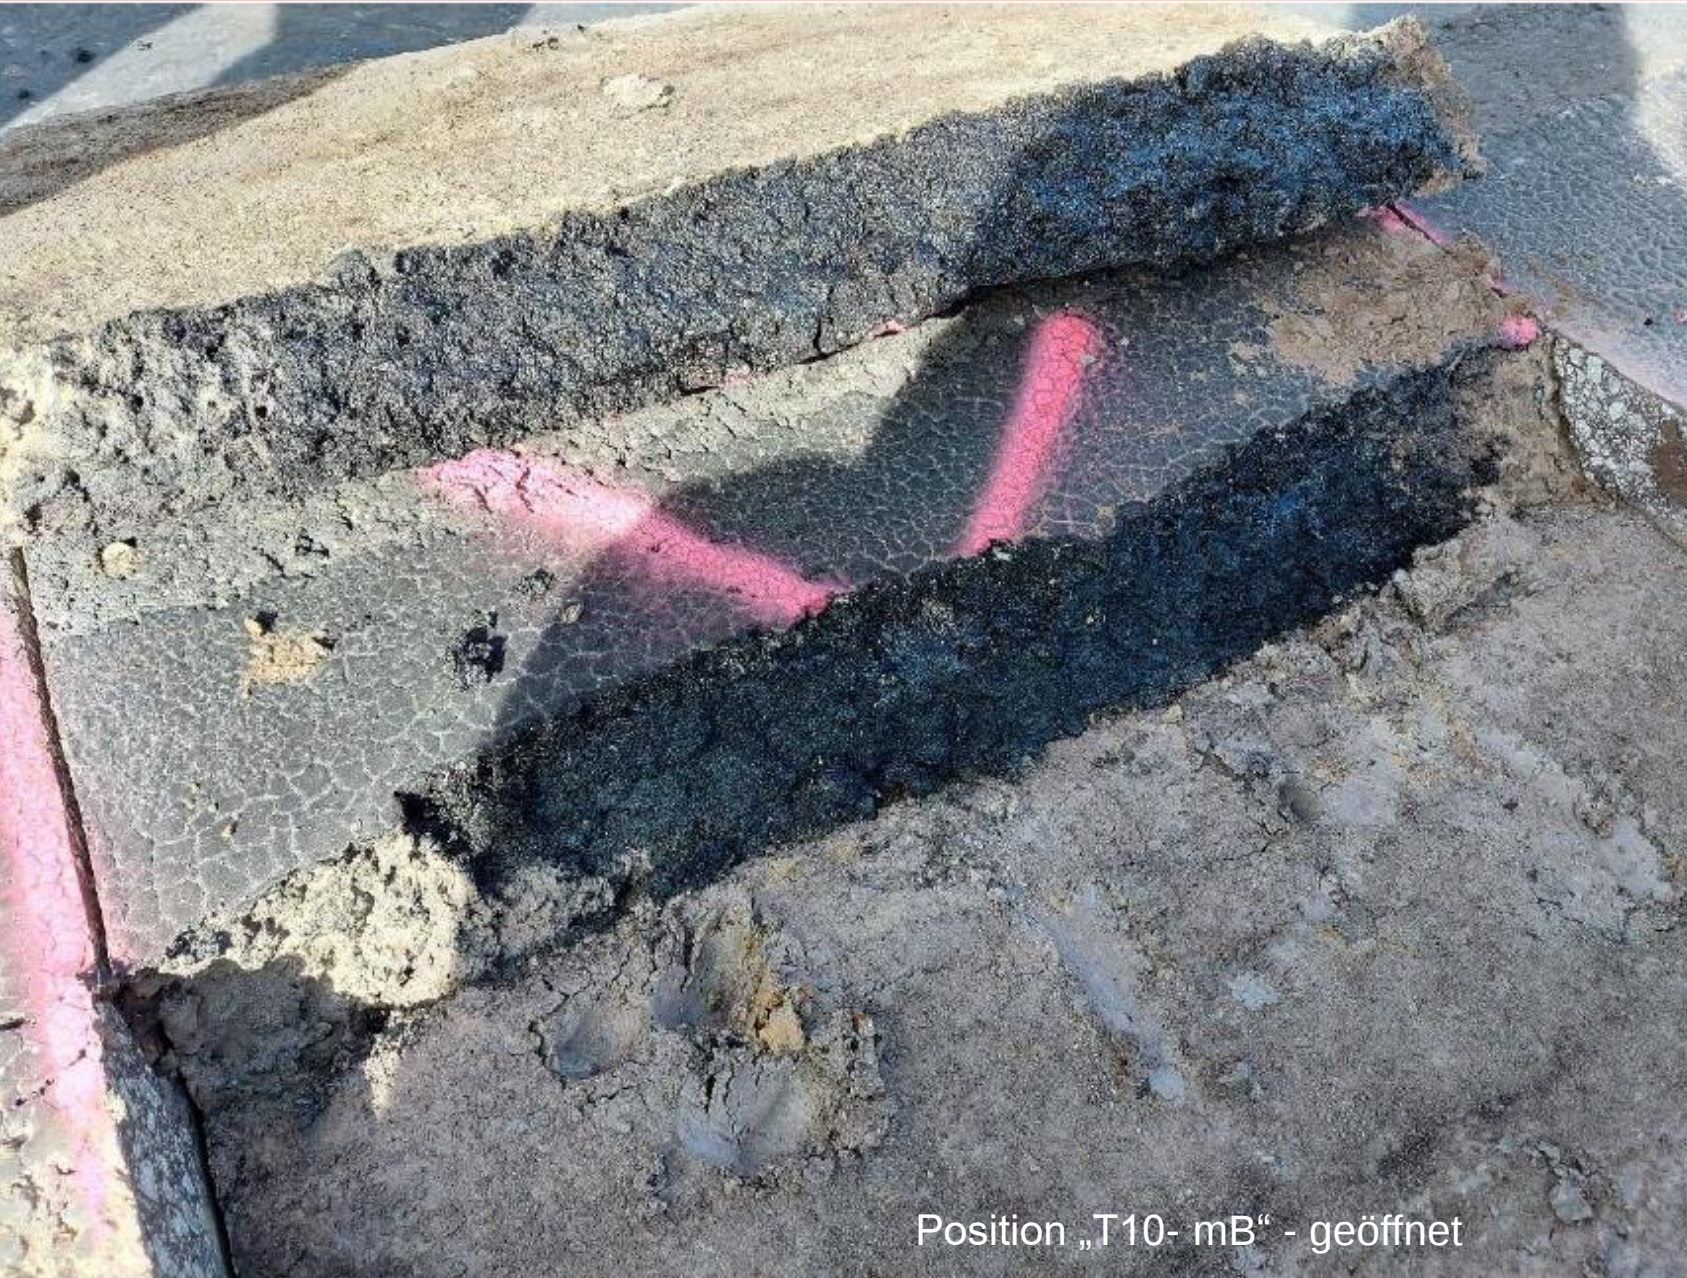
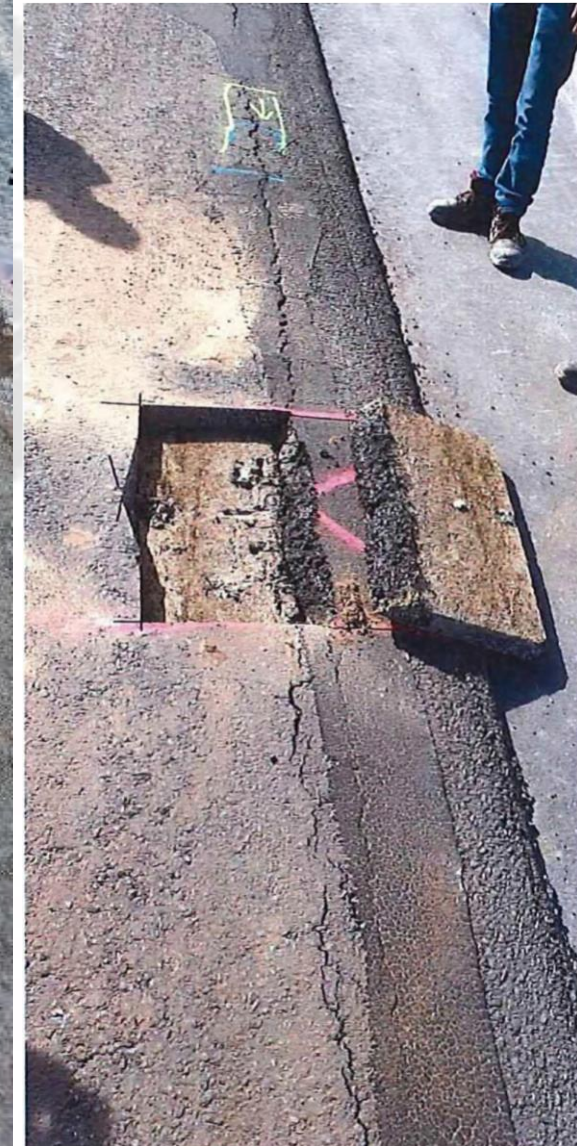
Position „T10- mB“ - geöffnet

“Visuelle und durch Befühlen konnte teilweise eine deutliche Aufweichung des oberern Bereichs der mineralsichen Dichtung festgestellt werden”  
Konstistenz steif  
W=32,1–34,3 M.-%
