# Deponieasphalt – ein Schadensfall im Rückblick

Thomas Egloffstein, ICP Ingenieurgesellschaft  
Prof. Czurda u. Partner mbH, Karlsruhe  
Franz Sängner, Wernigerode

Deponie Wetro Puschwitzer Feld

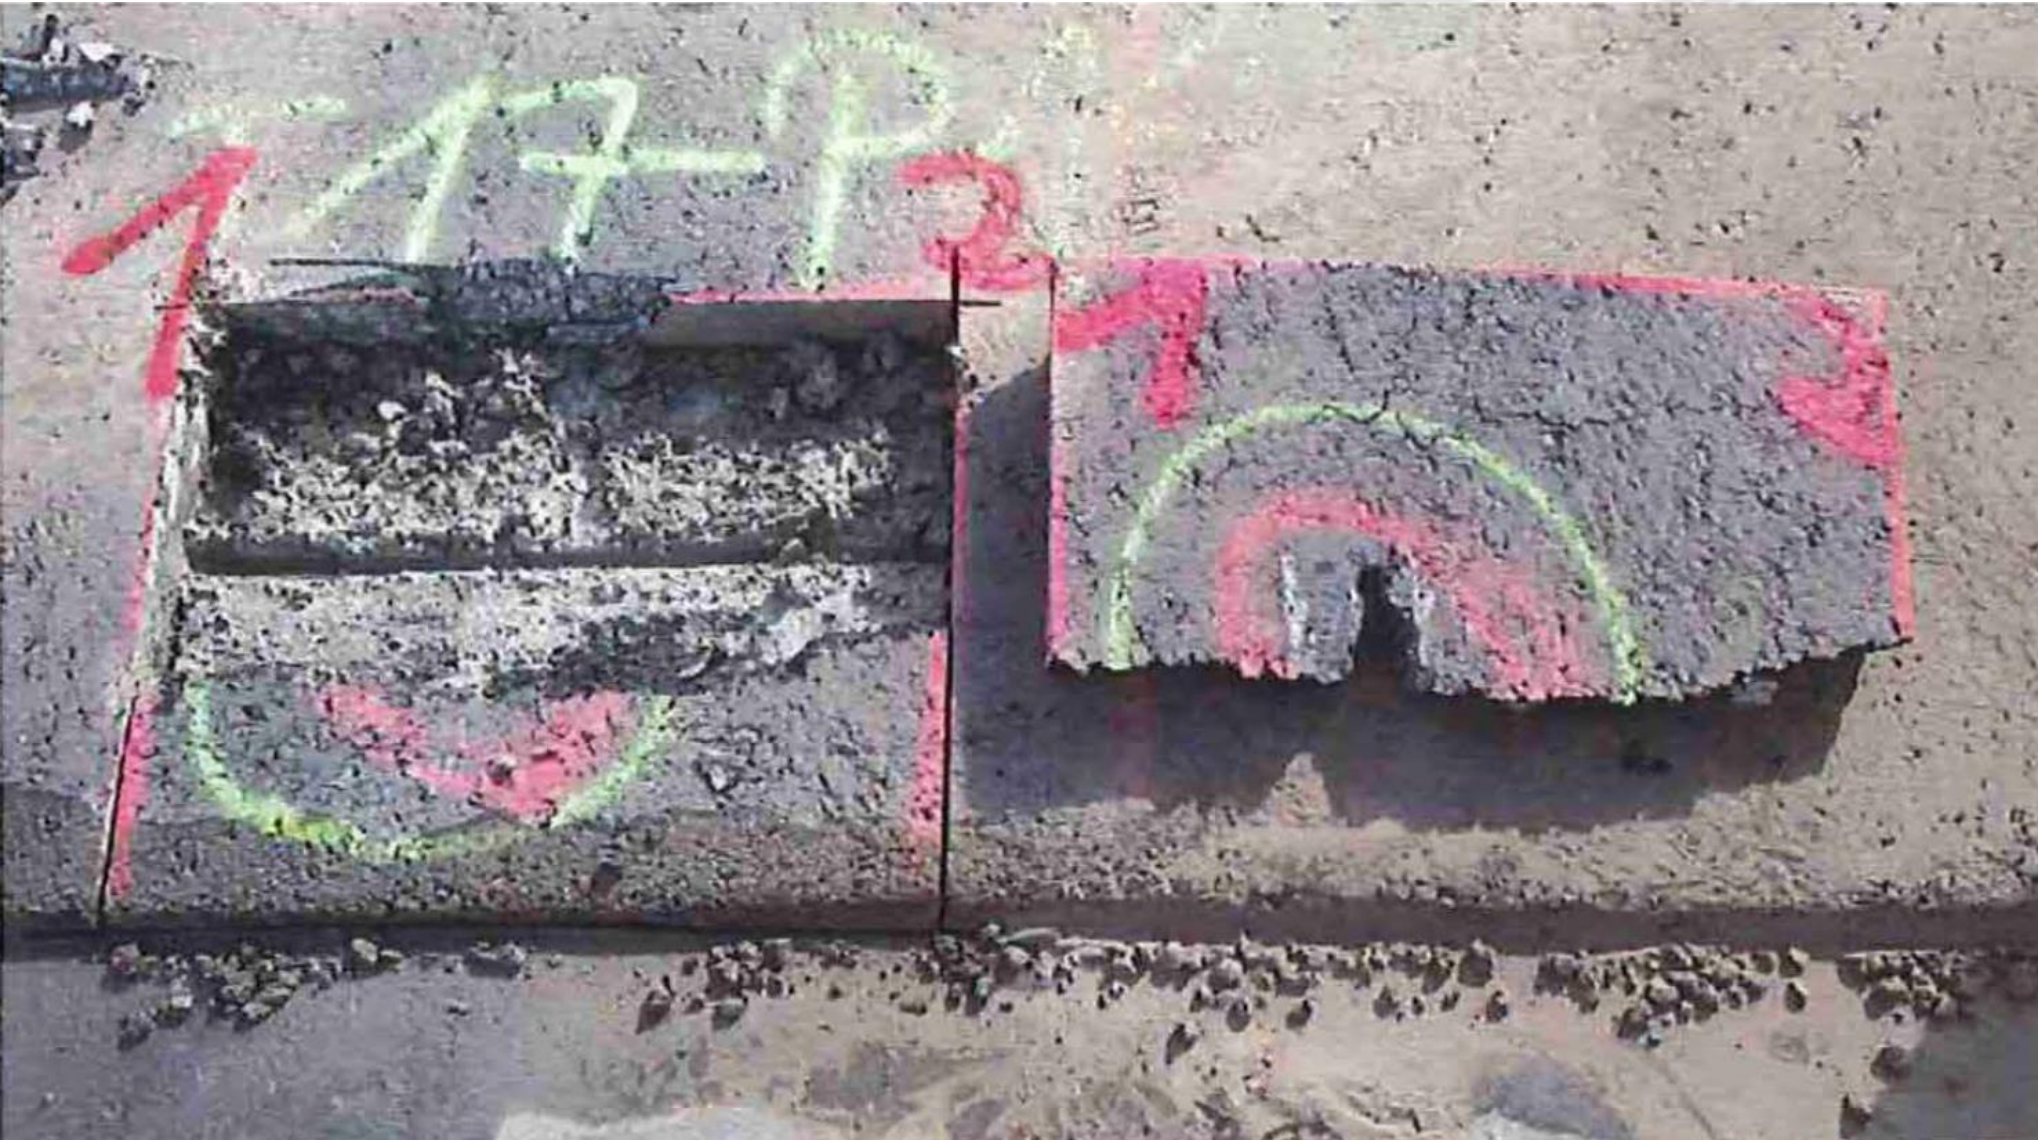
Prüfstelle T17-P14

“deutliche Fehlstelle (Ton  
Einschluss) und Risse”  
“deutliche Aufweichung  
des oberen Bereiches  
der min. Dichtung”  
Konsistenz weich  
 $W = 38,0$  bzw.  $40,1$  M.-%
