# Deponieasphalt – ein Schadensfall im Rückblick

Thomas Egloffstein, ICP Ingenieurgesellschaft  
Prof. Czurda u. Partner mbH, Karlsruhe  
Franz Sängner, Wernigerode

Deponie Wetro Puschwitzer Feld

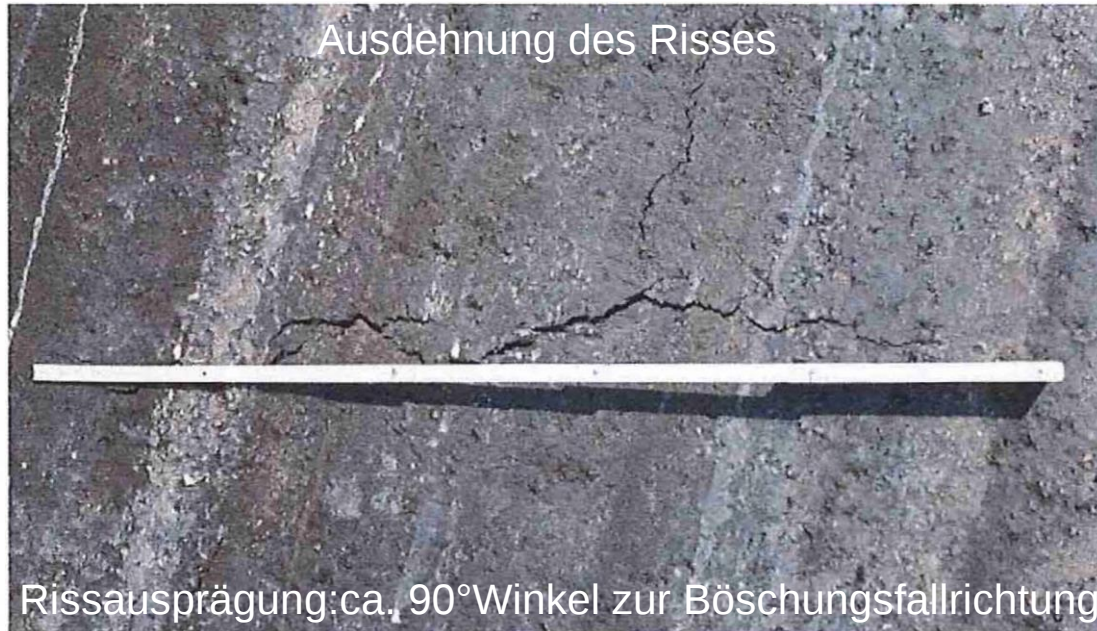
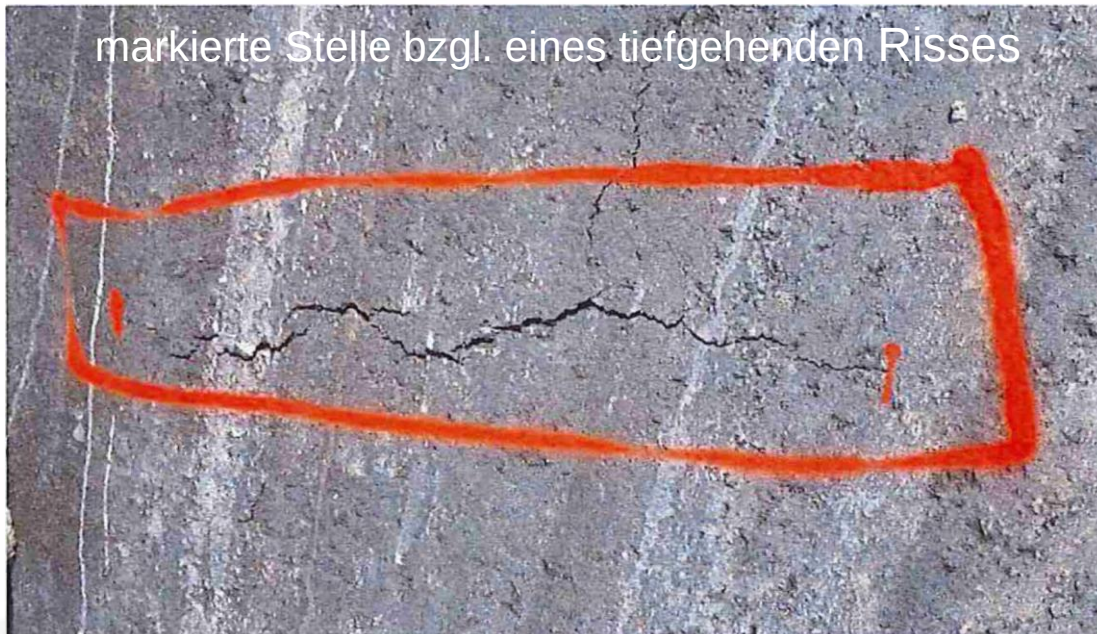
**Rissausprägung:  
ca. 90° Winkel  
zur Böschungsfall-  
richtung**

Riss der Kategorie b)  
bis zu 1 m Länge und  
1 cm Rissbreite und  
bis zu 8 cm Eindringtiefe

Bohrkern (Unterseite oben) aus einem Riss der Kategorie b) bis zu 1 m Länge und 1 cm Rissbreite und bis zu 8 cm Eindringtiefe

- Es handelt sich u. E. eindeutig um Spannungsrisse infolge der Abkühlung des Asphalts

Des Weiteren wirkt sich die Einbautechnologie an der > 80 m langen Böschung mit  $N = 1 : 4$  ungünstig aus

- keine Fahrunterstützung des Fertiglers durch ein Zugseil
- kein Beschickerwagen, der Fertiger musste bis zu 4 mal auf der Oberfläche des Tons nach oben Fahren um Asphaltmischgut nachzufüllen => negative Auswirkungen auf das Auflager der TD-DA
- Die Walzenverdichtung kann erst einsetzen wenn die diskontinuierlich gefertigte Bahn in voller Länge fertiggestellt ist (Dauer ca. 50 Minuten bis über eine Stunde)
- Der untere Abschnitt ist dadurch schon deutlich weiter abgekühlt als der obere Abschnitt, die Folgen sind  
=> unterschiedlich große Abkühlspannungen und unterschiedlich ausgeprägte Spannungen in Folge der beim Walzen auf unterschiedlich heißen/warmen Asphalt eingetragenen Tangentialkräfte  
=> waagerechte Risse quer zur Böschung und sternförmige Risse (Unebenheiten, Tonklumpen)

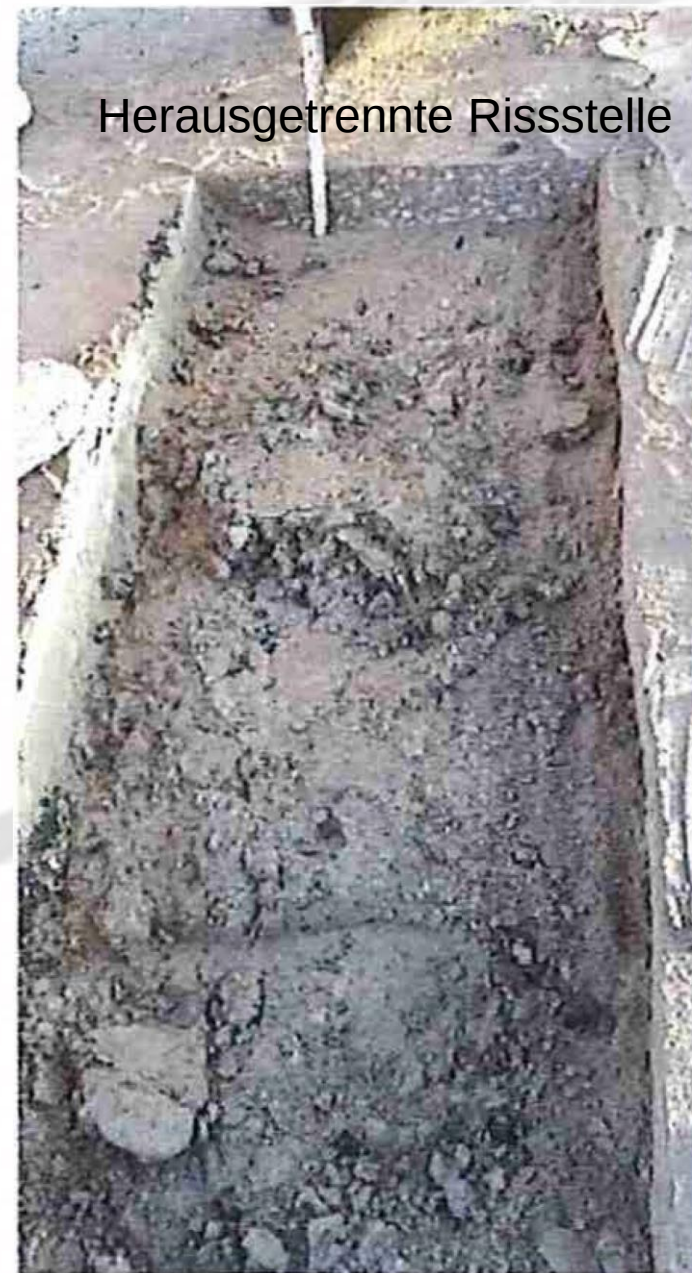
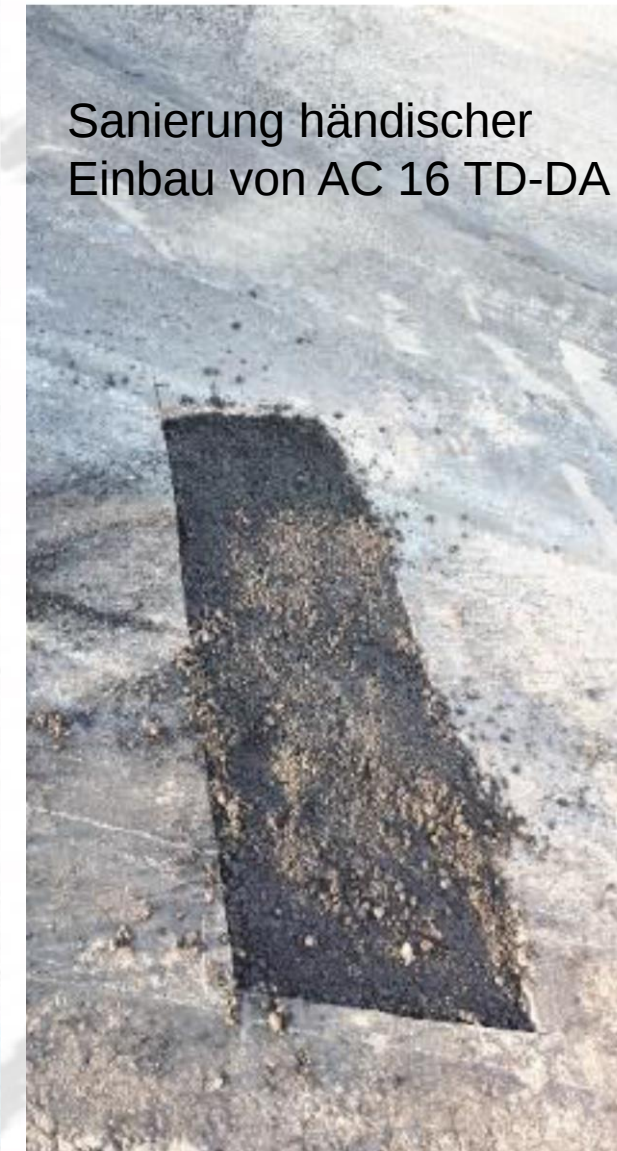
Bohrkern linke Abbildung  
jedoch Oberseite oben

Hinweis:  
Der nach oben  
laufende Riss  
hat sich durch  
Ausbau und  
Transport der  
Probe deutlich  
vergrößert  
(Vergl. Foto  
oben in situ)

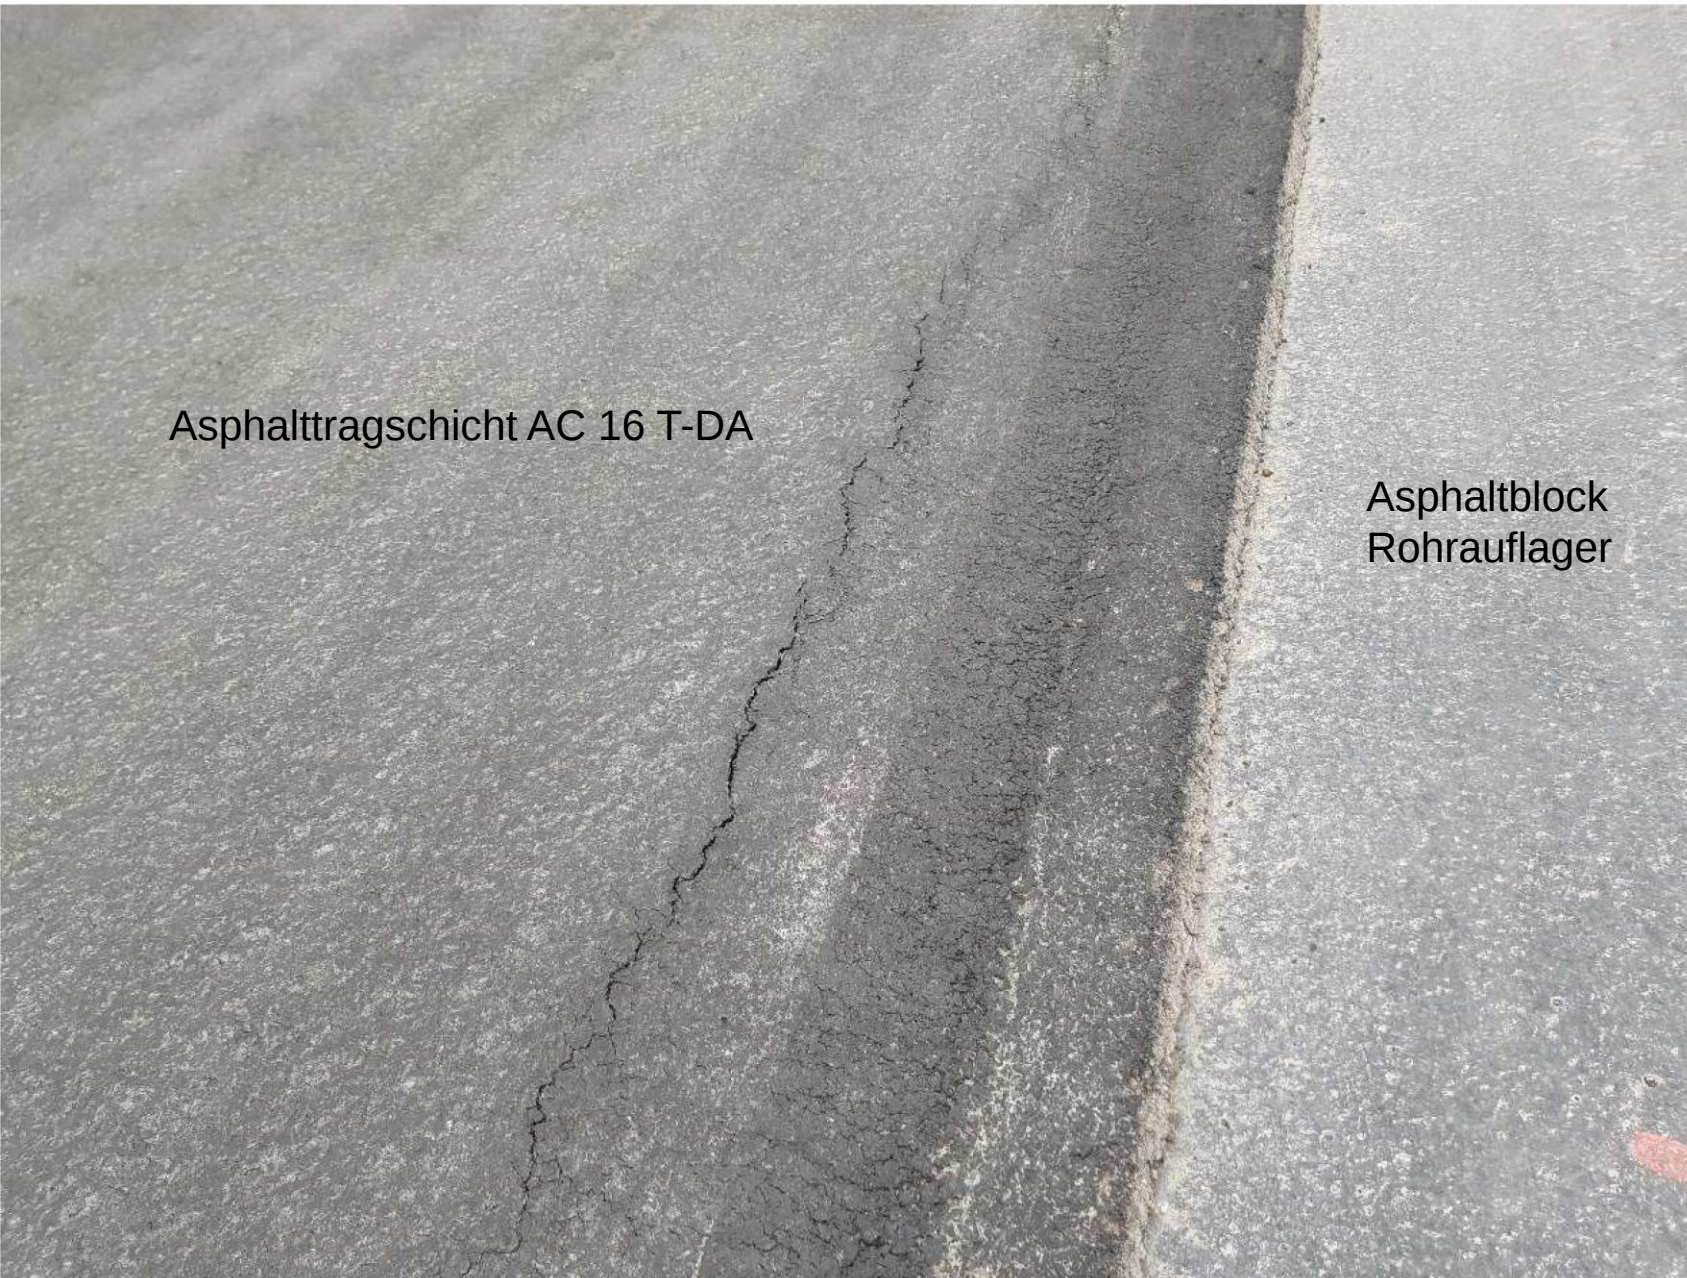
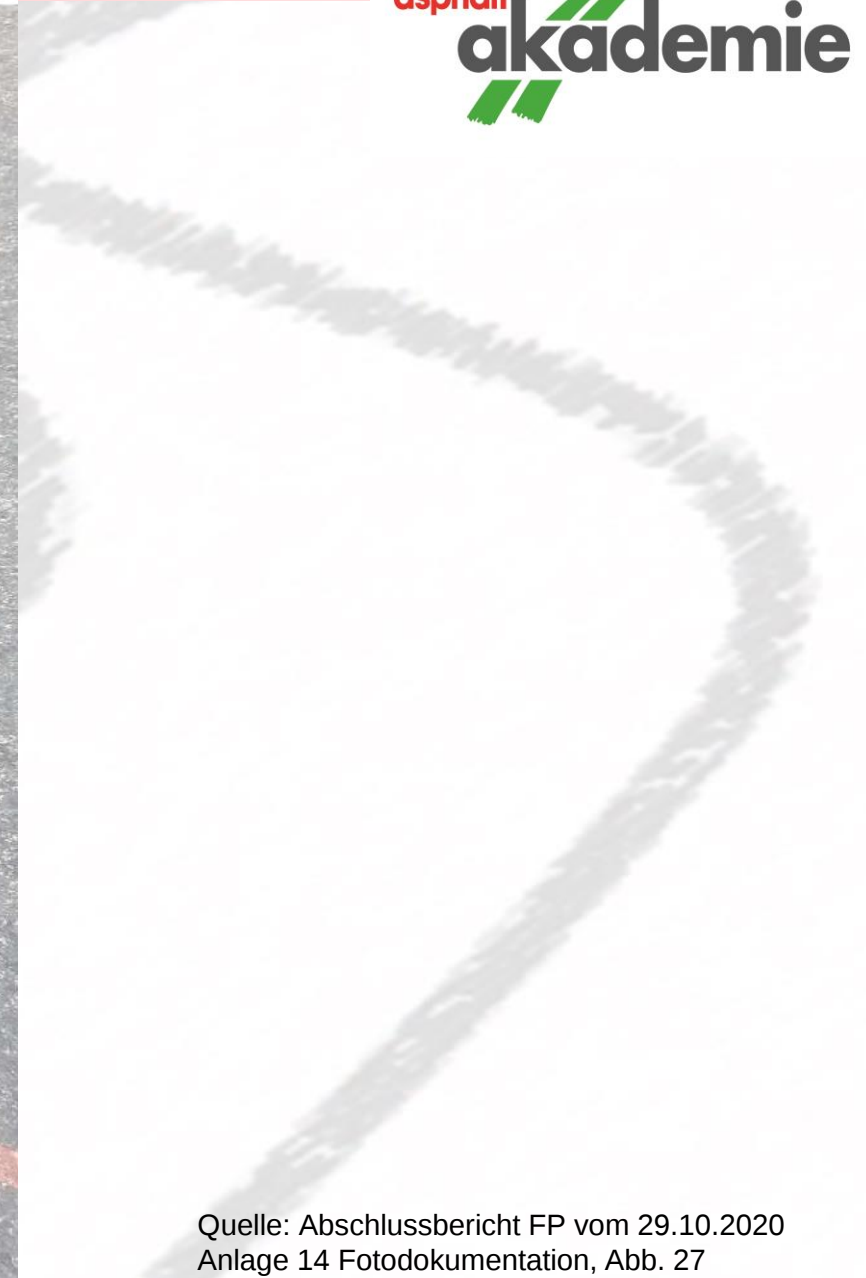
Bahnenplan mit  
Beprobungsstellen  
mit Rissen

Bahn T3  
Genaue Lage der Risse  
nicht bekannt

# Typischer Rissverlauf in der AC 16 T-DA entlang eines Sammlers (Bettungswechsel)

Abriss der  
Probplatte am  
Übergang zum  
Sammler (Stelle mit  
Rissbildung).  
Rissbildung entlang  
eines Sammlers.  
Deutlich erkennbar  
(rechts) der auf dem  
“Sammlerblock”  
aufliegend und mit  
diesem “verschmol-  
zenen” Bahnen-  
bereich.  
Siehe Probestück.

- Diese Risse traten nur an der Sohle und meist direkt an den Sammlern auf.
- Die Oberfläche der mineralischen Dichtung war von ähnlicher Qualität wie für 2019 geschildert.

- Das Auflager für den Asphaltblock wurde mit nahezu senkrechten Wänden aus der mineralischen Dichtung mit der Baggerschaufel herausgeschält.
- Bei dieser „Aushubmethode“ entsteht ein abrupter Übergang vom Tonaufleger zum Asphaltblock  
=> damit ändert sich die Bettungssteifigkeit für die Asphalttragschicht entlang einer Linie  
=> Setzungsrisse sind vorprogrammiert

- Aufgrund der Querneigung zum Sammler kann zulaufendes Regenwasser durch die Risse zur mineralischen Dichtung vordringen und die unterschiedlichen Bettungsverhältnisse noch verstärken.
